DESEMPENHO DA REDE DE TRANSMISSÃO 2018

ACÇÕES DE MANUTENÇÃO PREVENTIVA & CORRECTIVAS

3. ACÇÕES DE MANUTENÇÃO PREVENTIVA & CORRETIVAS NA RNT

3.2. DIRECÇÃO DE TRANSMISSÃO CENTRO

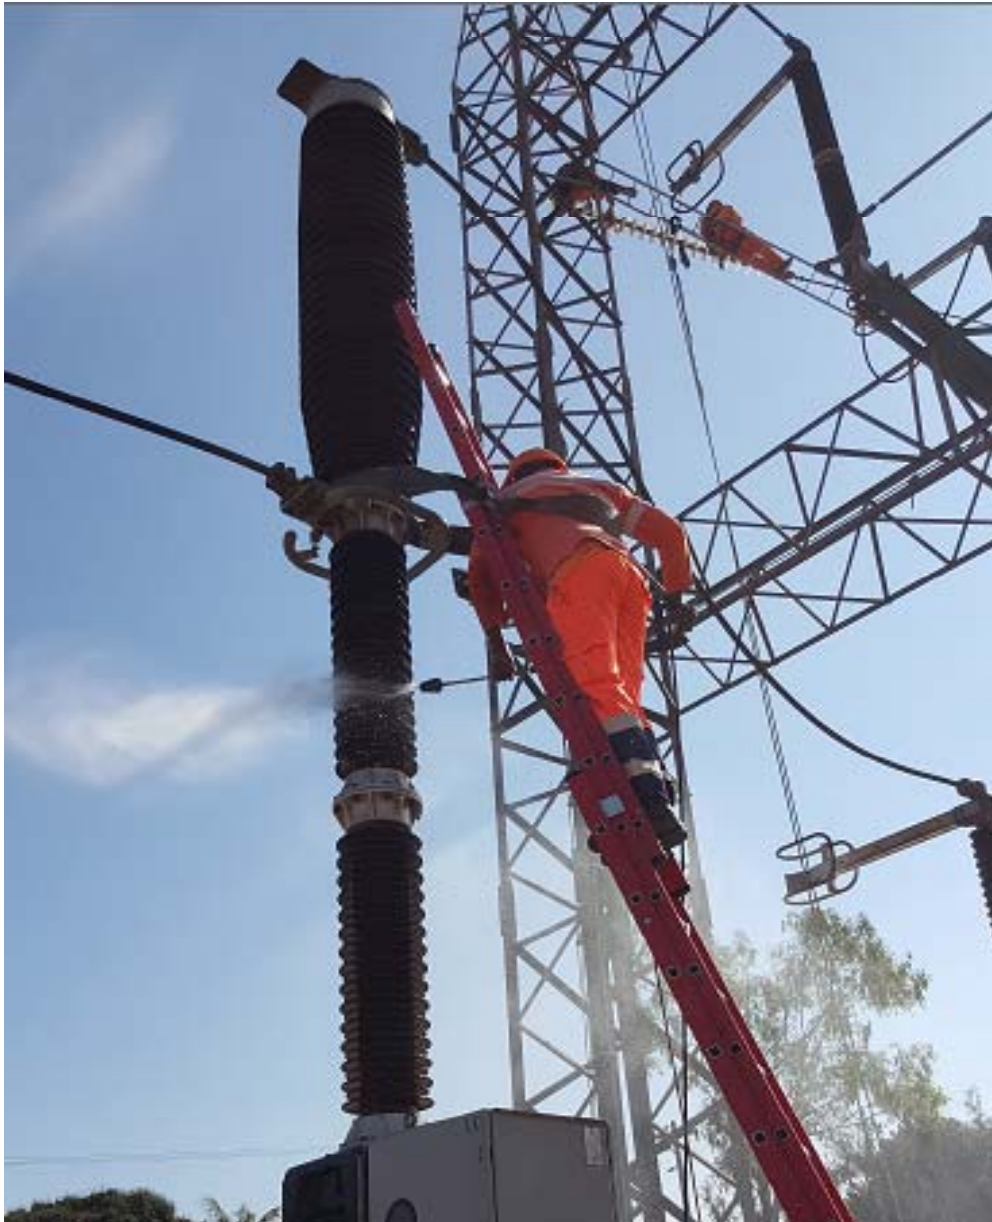
Manutenção Preventiva

Tendo em conta o elevado número de equipamentos a manter no tange a Limpeza nas manutenções preventivas, a DTSU inovou adquirindo uma máquina de pressão, e o processo mostrou-se mais rápido e eficiente na remoção de poeiras e gorduras e destaque vai para a rapidez com que se faz a limpeza. De referir que foi pela primeira vez que a DTSU passou a usar este meio, cujo rendimento foi maior atendendo a altura e o tamanho dos equipamento, visto que com o método convencional a eficiência era menor.

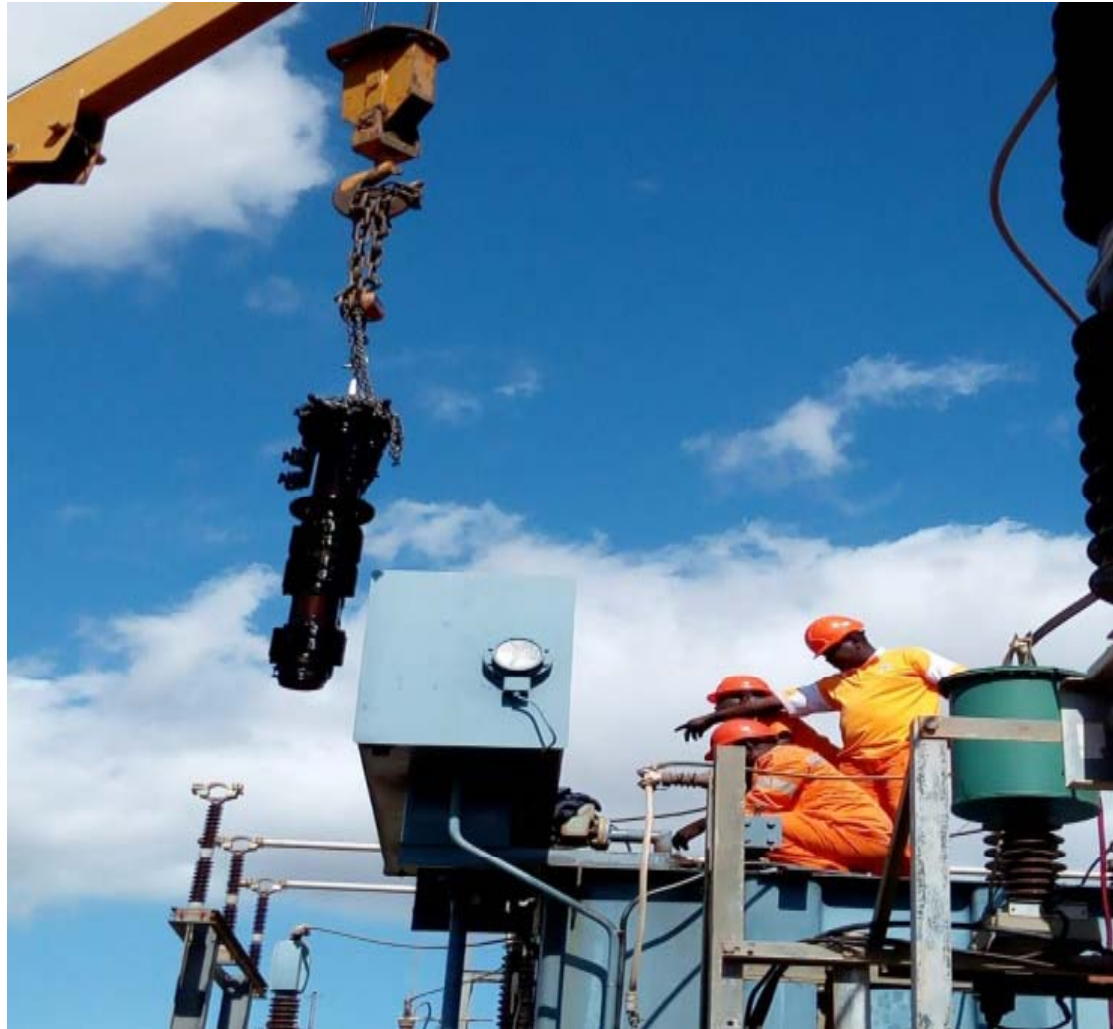
Manutenção preventiva do tap Changer do TR5 na SE Nampula 220.

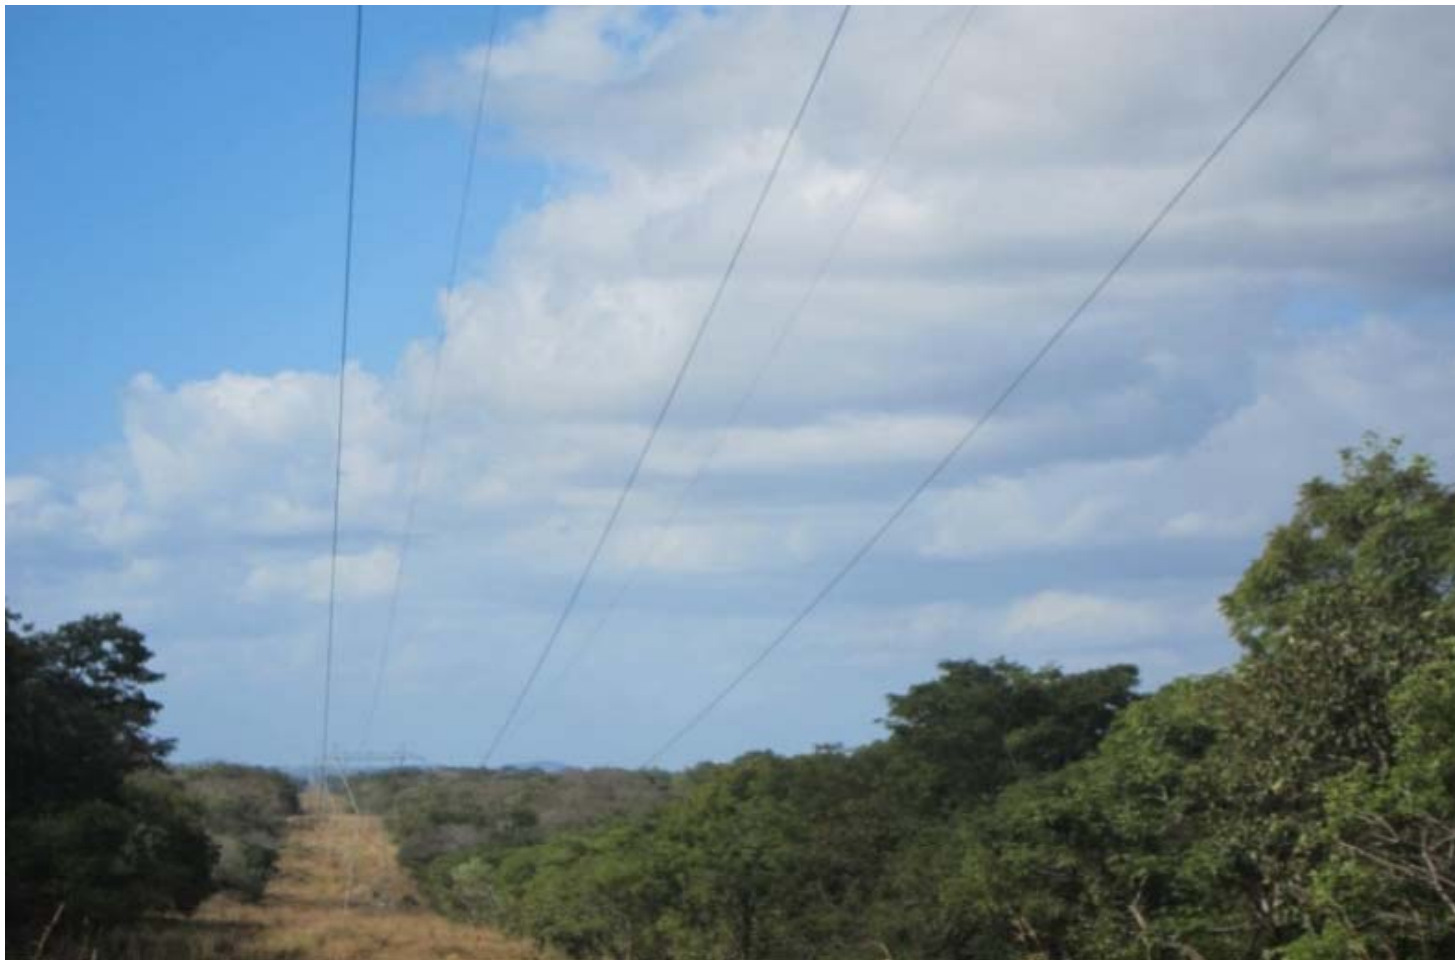
Desmatção de 75.7km da linha C21, 76km da linha C20, 110.3km da B05, 46.2km da B07, 62km da CL71, 35km da CL73, 63km da CL75, 35km da CL76, 73km da CL77 e 9km da DL4, 28km da B10 (622.2km)

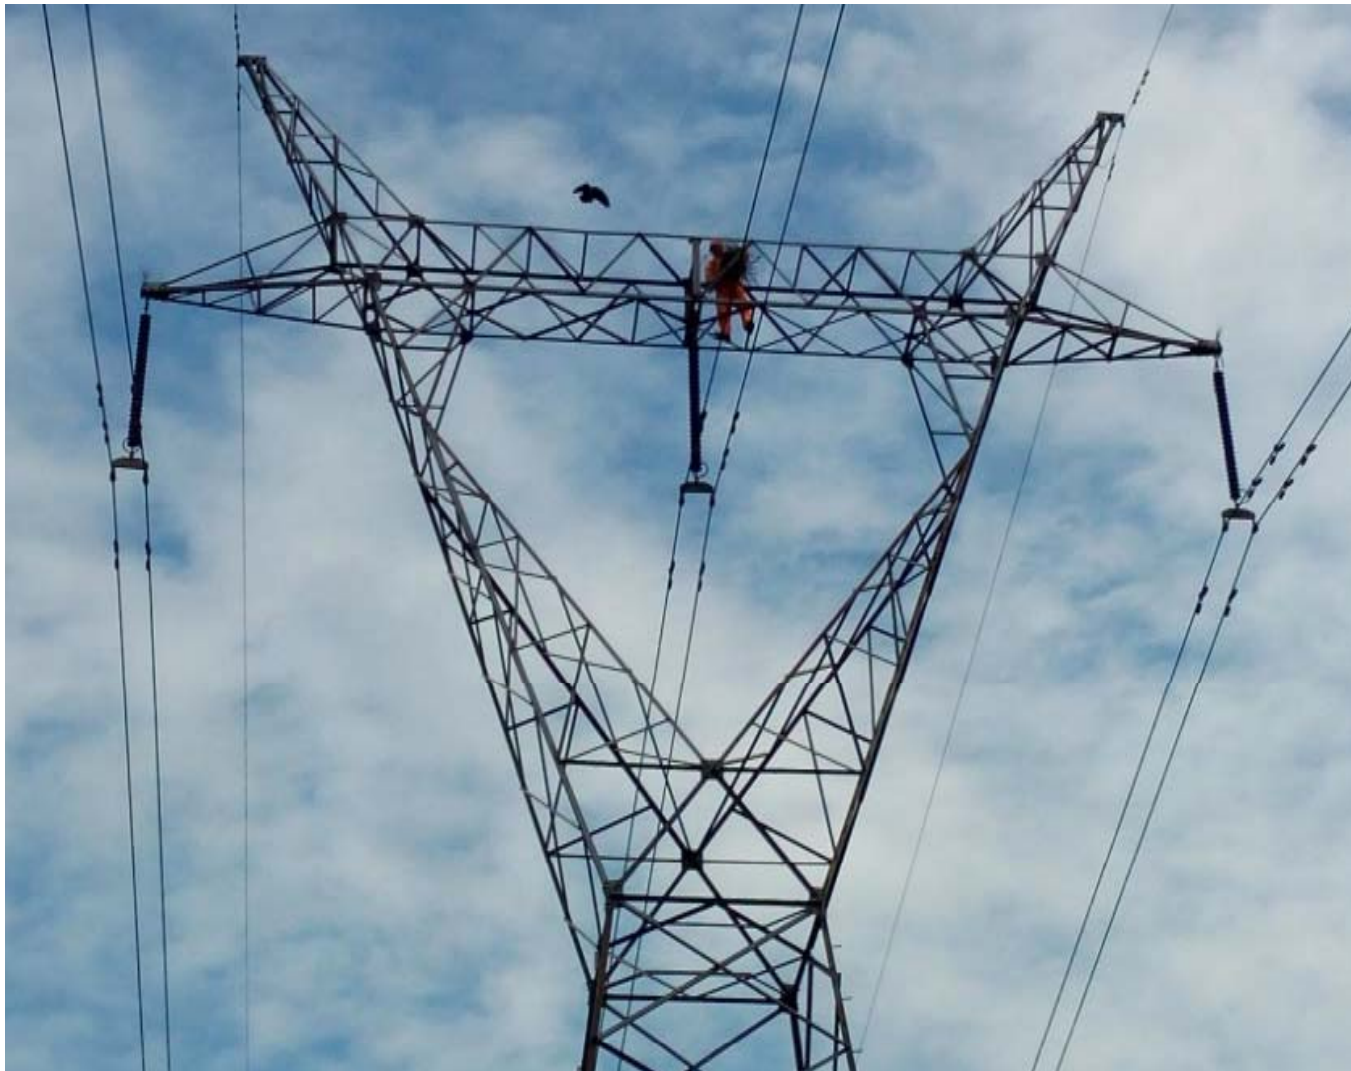
Remoção de ninhos na linha B05 e B07

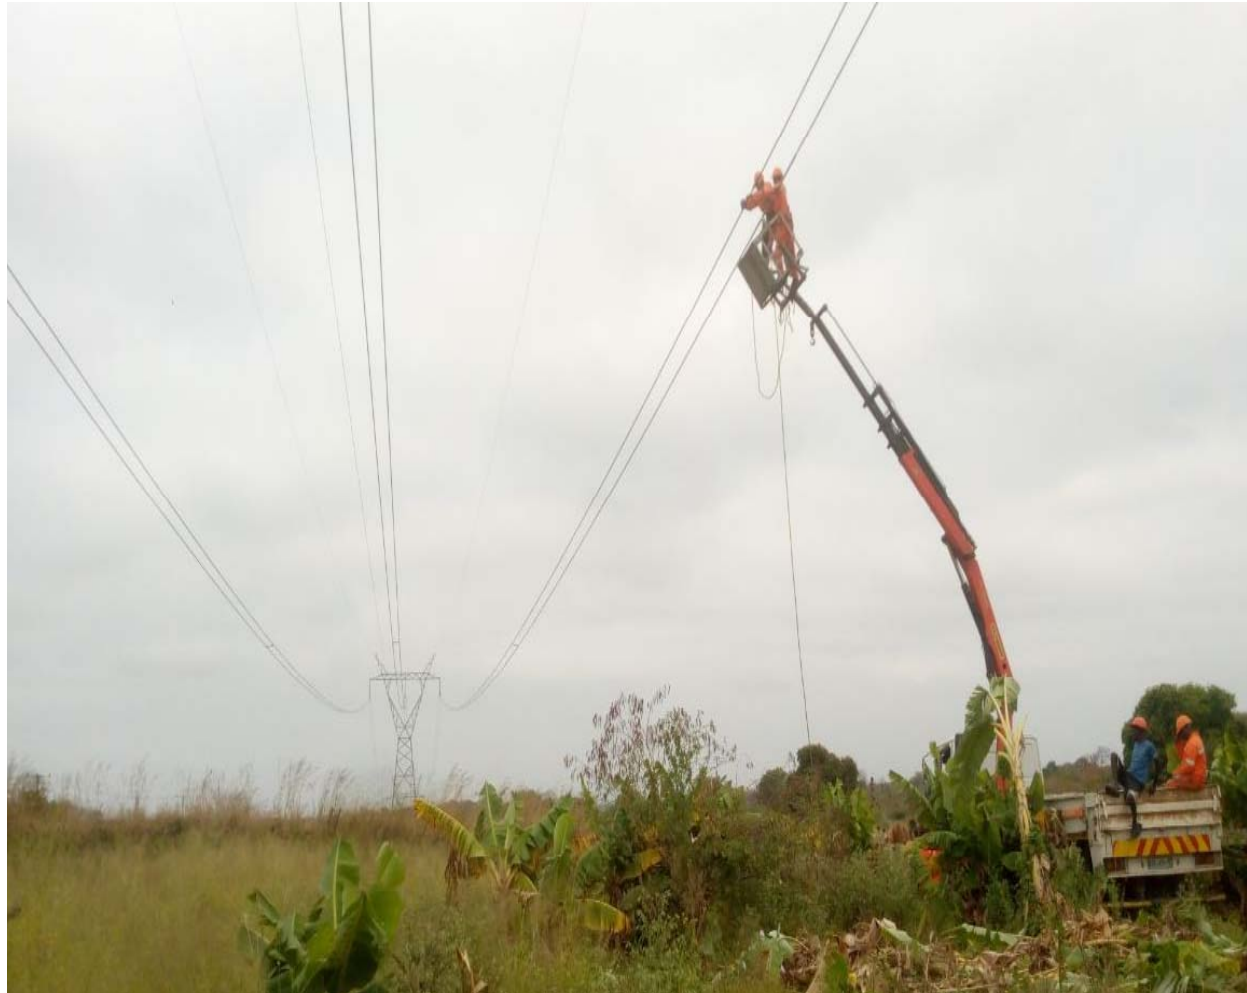
Reparação do condutor da Linha B05

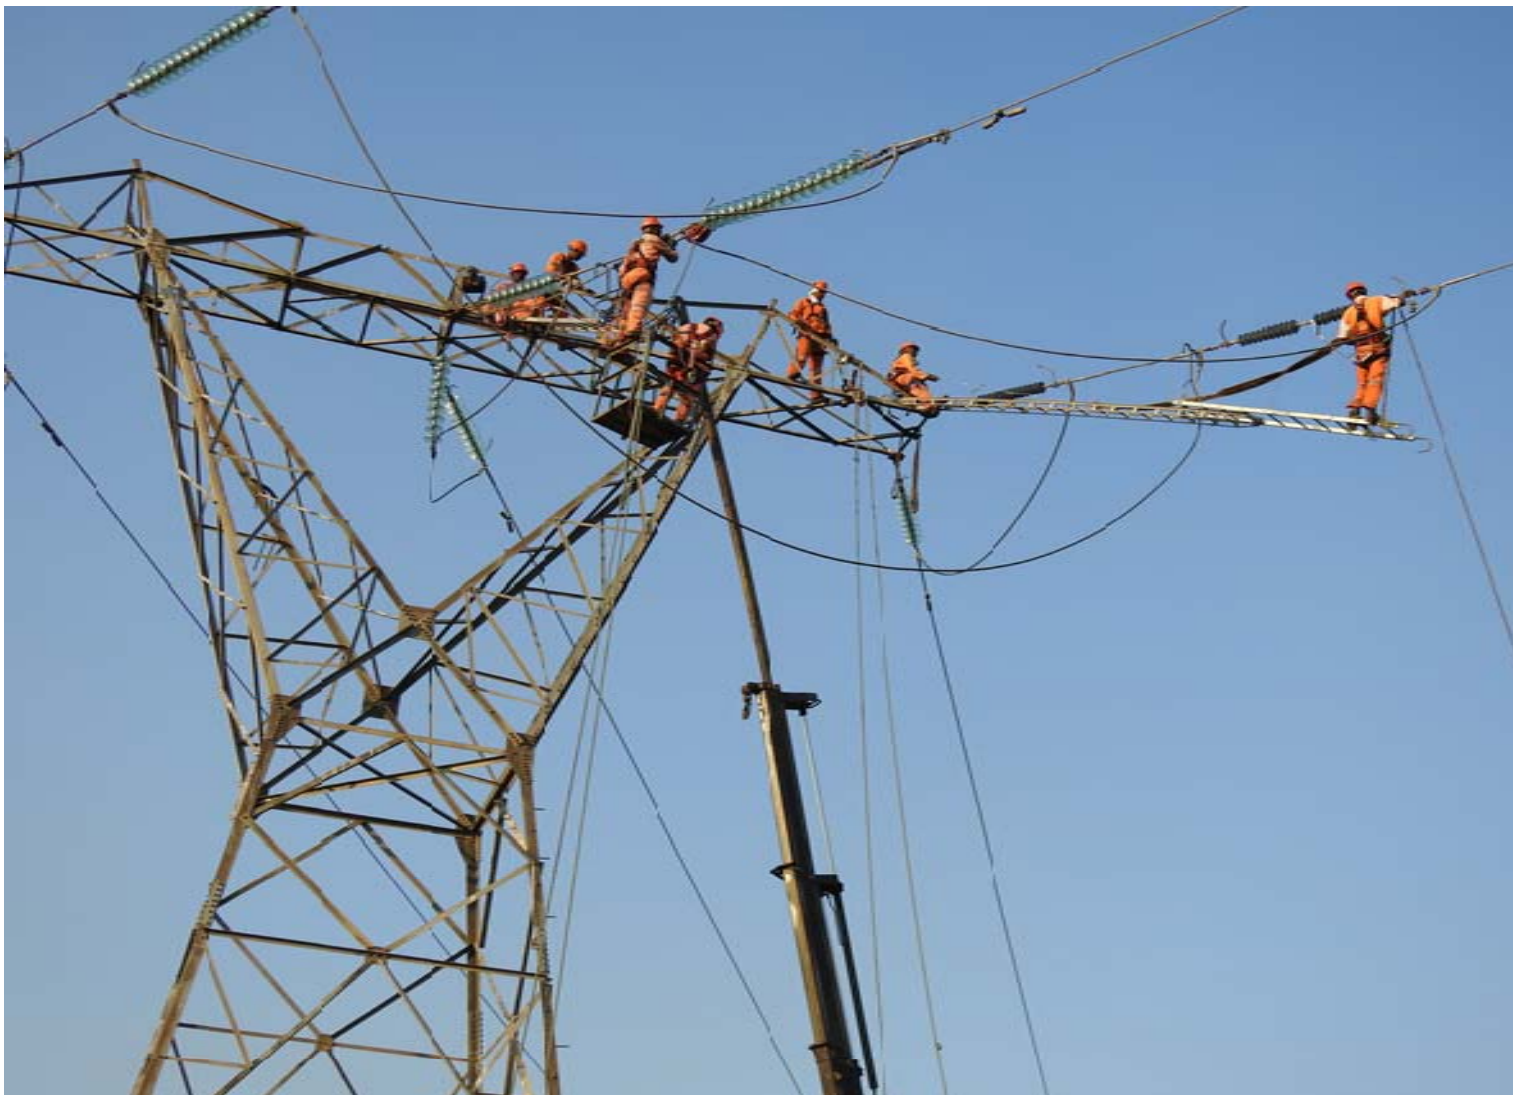
Substituição de isoladores na torre de transposição 247 da CL1

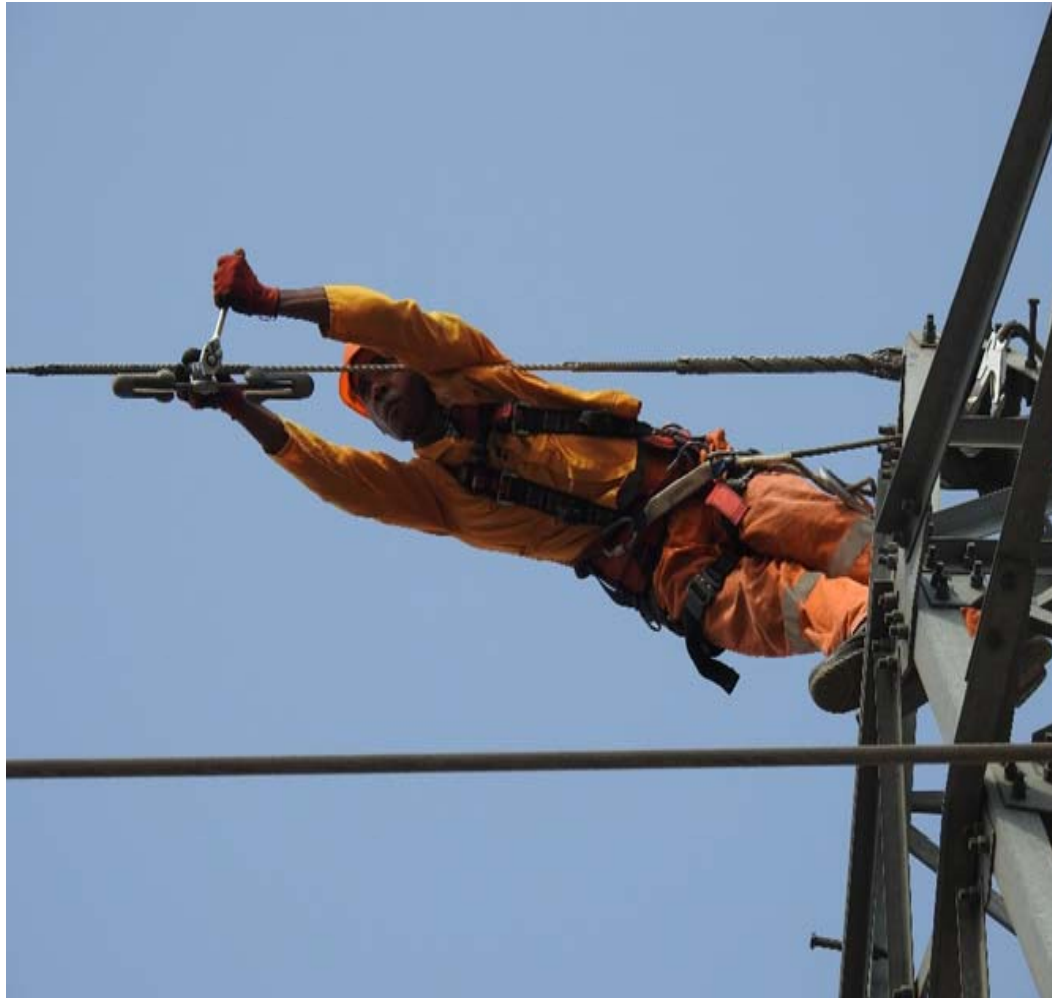
Reposição de antivibrador no OPGW na CL6

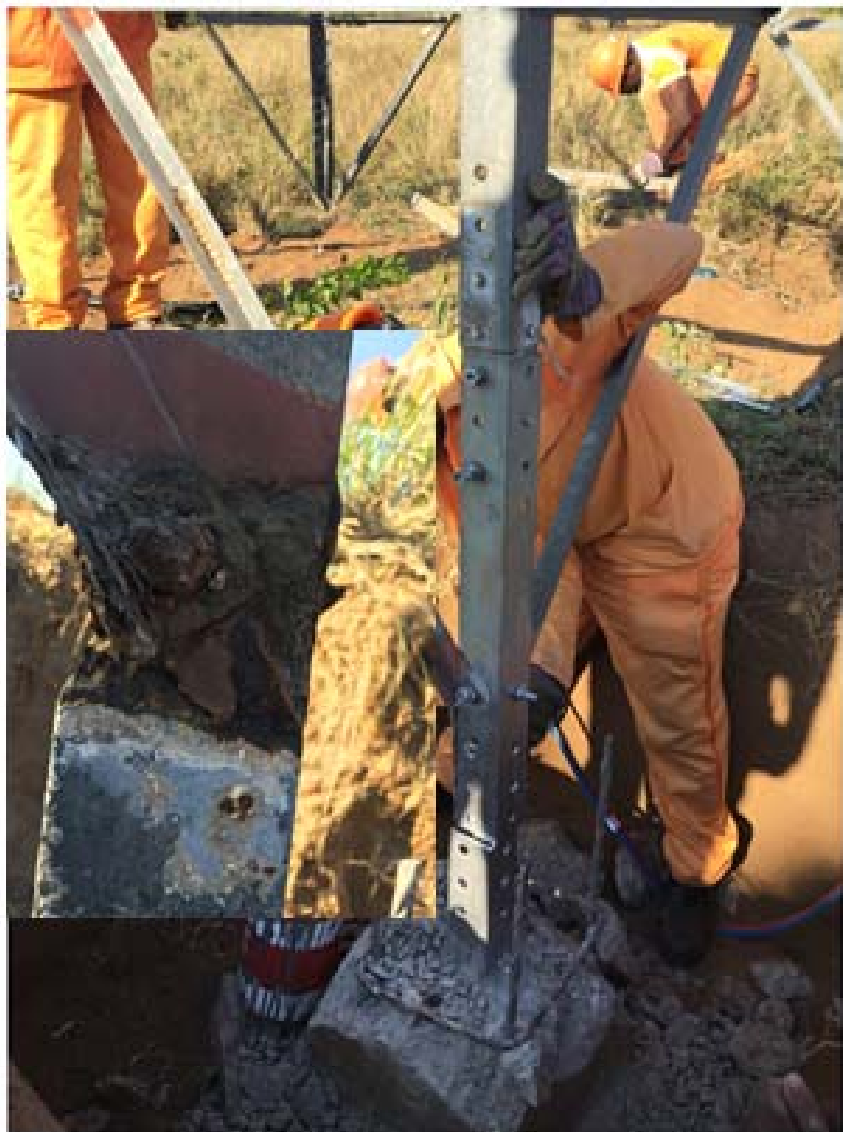
2.2 Manutenção preventiva de bases de torres

❑ Intensificamos as inspecções das estruturas de linhas, culminando com

- ❑ Intensificamos as Inspeções nas infra-estruturas
- ❑ Reparações de corrosão dos stabs;
- ❑ Reparações de maciços degradados;
- ❑ Realização da termografia na rede;
- ❑ Colocação de barricadas nos locais nevralgicos da rede
